«DAS WASCHCENTER ILLNAU IST EIN VORZEIGEOBJEKT FÜR LANDI UND KÄRCHER»

Seit März 2019 steht in Illnau ZH ein Landi-Autopflegecenter mit Tankstelle und Shop. Die Waschinfrastuktur dazu stammt von Kärcher. Der zuständige Landi-Bereichsleiter Ueli Wintsch ist mit Kärcher-Anlagen sehr zufrieden: «Die Kunden sind begeistert, also sind es auch wir.»

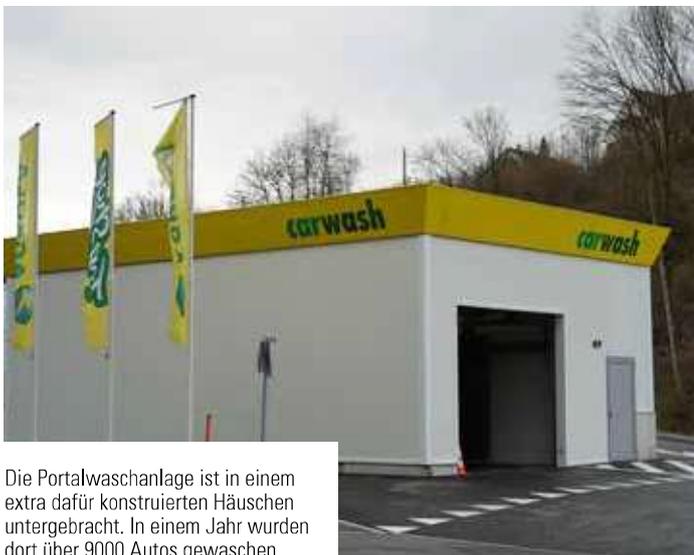
Die Portalwaschanlage ist in einem extra dafür konstruierten Häuschen untergebracht. In einem Jahr wurden dort über 9000 Autos gewaschen.

Herzstück des Landi-Waschcenters ist die Portalwaschanlage, die in einer eigenen Waschhalle untergebracht ist. In Illnau zum Einsatz

kommt eine Kärcher Klean!Star iQ mit der maximalen Washhöhe von 2.90 m. Die Waschanlage eignet sich für alle Fahrzeuge, speziell aber für stark konturierte, wie sie immer öfter auf den Strassen unterwegs sind. Verantwortlich für das perfekte Waschergebnis auch bei schwierigen Fahrzeugformen ist die segmentierte Seitenbürste K!Brush iQ. Marcel Beljean: «Jedes der Bürstensegmente passt sich der jeweiligen Fahrzeugkontur an und entfernt den Schmutz dank der Verwendung von Care-Touch-Bürsten schonend.» Ausserdem sorgt die K!Back-iQ-Funktion mit einer Neigung der Seitenbürsten um 15 Grad am Heck des Fahrzeuges für eine optimale Heckreinigung.

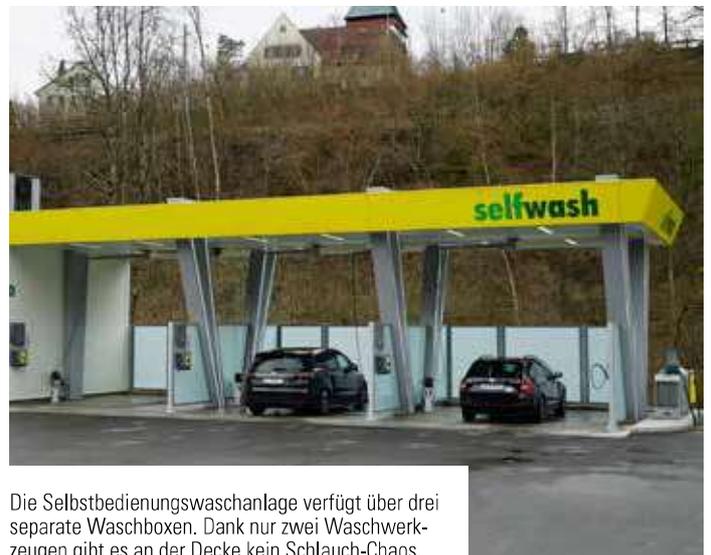
Die Selbstbedienungswaschanlage verfügt über drei separate Waschboxen. Dank nur zwei Waschwerkzeugen gibt es an der Decke kein Schlauch-Chaos.

Bravour erfüllen. «Das Warmwasser sowie die Beheizung von Portalwaschanlagenhalle und Shop kommen von einer Wärmepumpe», erklärt Kärcher-Projektleiter **Marco Koletnik**. Bei der Waschinfrastuktur sind die modernsten Geräte verbaut. Koletnik weiter: «An den drei Selbstbedienungsplätzen kommt die neuste Generation unserer Lanzen zum Einsatz. Weil man eine Lanze durch eine einzigartige Umschaltfunktion zum Einschäumen mit Aktivschaum und zum Abspülen brauchen kann, gibt es nur zwei Waschwerkzeuge, anstatt drei wie bei etlichen Mitbewerbern. Das verhindert das Schlauch-Chaos.» Neben den Waschboxen befindet sich noch eine Hochleistungsaußanlage.

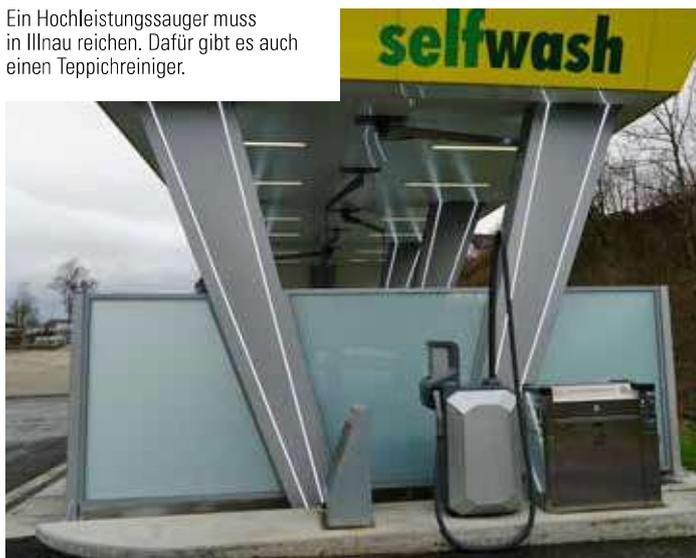
Ein Hochleistungsaußer muss in Illnau reichen. Dafür gibt es auch einen Teppichreiniger.

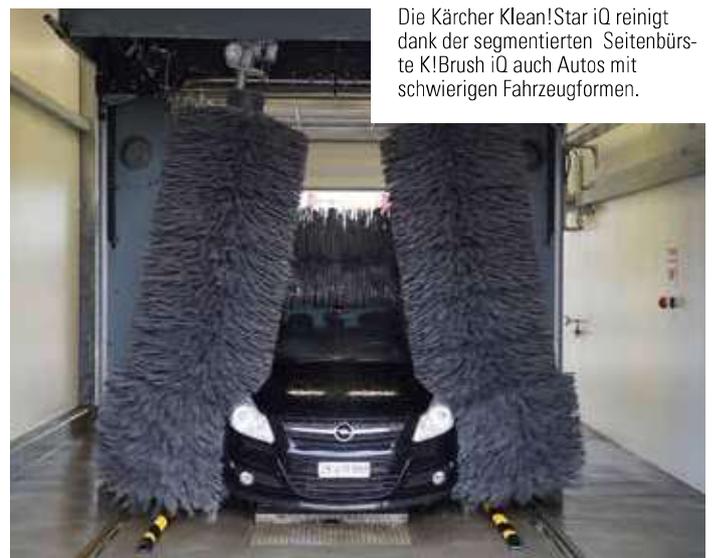
Die Kärcher Klean!Star iQ reinigt dank der segmentierten Seitenbürste K!Brush iQ auch Autos mit schwierigen Fahrzeugformen.

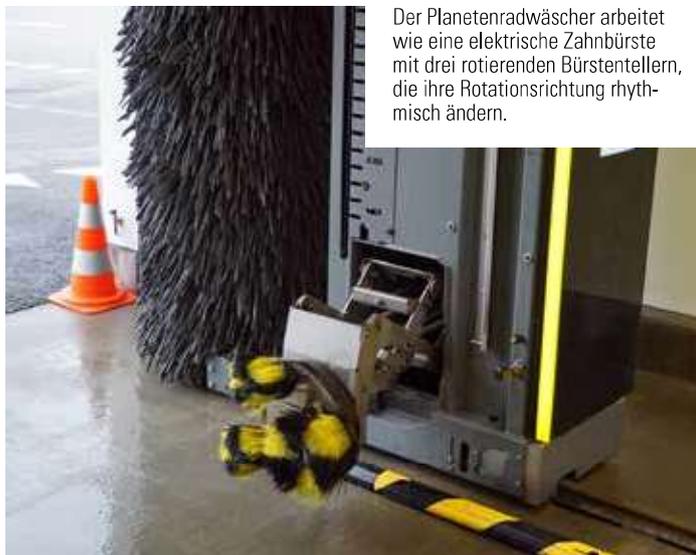
Der Planetenradwäscher arbeitet wie eine elektrische Zahnbürste mit drei rotierenden Bürstentellern, die ihre Rotationsrichtung rhythmisch ändern.

Das Radwaschsystem K!Planet iQ ermöglicht Felgenreinigung auf den Punkt genau. Es beinhaltet die Funktion K!Wheel iQ, eine

Höhenanpassung an das Rad sowie eine integrierte Radkastenreinigung zur schonenden und effektiven Felgenreinigung auch bei hartnäckigen Verschmutzungen. Marco Koletnik: «Der Planetenradwäscher arbeitet wie eine elektrische Zahnbürste mit drei rotierenden Bürstentellern, die ihre Rotationsrichtung rhythmisch ändern.»

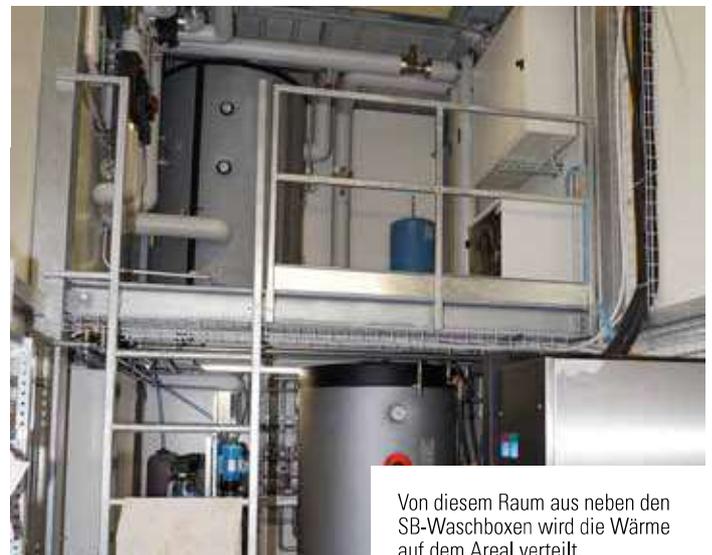
Von diesem Raum aus neben den SB-Waschboxen wird die Wärme auf dem Areal verteilt.
